Projet d'acquisition de connaissances sur les frayères à maskinongé du lac Maskinongé et ses tributaires

Aménagement bio-forestier Rivest
Mars 2014

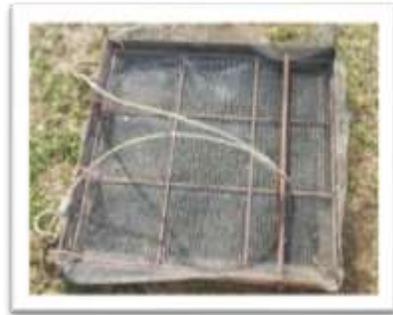
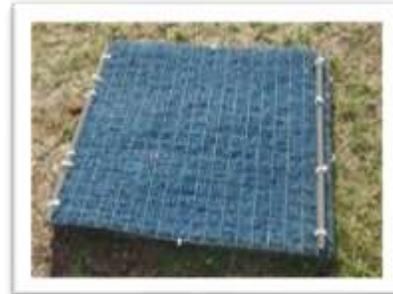
Deux sortes de plateaux grillagés furent utilisées dans le cadre de cette étude, soient en fer et en filtre à chauffage. L'utilisation de ces deux types de plateaux fut de mise étant donné qu'il n'y avait pas suffisamment de plateaux de filtre pour couvrir l'ensemble du territoire désiré. Les plateaux en fer sont positionnés individuellement alors que ceux en filtre sont positionnés en série allant de 2 à 5 plateaux. Ces séries possèdent une ancre ainsi qu'une bouée à chacune de ses extrémités afin qu'elles restent bien en place malgré le courant. Les plateaux en fer ont un cadrage de 48,26 cm x 48,26 cm avec

une moustiquaire fixée entre deux grillages de 6.3 mm. Une bouée rattachée à une corde fut installée afin de servir de repère pour chaque plateau de fer, ne nécessitant aucune ancre. Au total, il y a eu installation de 40 plateaux en filtre et de 24 plateaux de fer selon le tableau 1. Une embarcation motorisée a été utilisée lors des visites.

Lors de l'élaboration du projet, il y a eu plusieurs constatations sur l'efficacité du matériel, dont les plateaux à œufs. En effet, à la suite de plusieurs utilisations des deux types de plateaux, il a été facile de conclure que les plateaux en filtres ne semblent pas être aussi efficaces. Ils ont récupéré beaucoup moins d'œufs et l'absence d'un grillage ayant de petites ouvertures pourrait permettre une certaine prédation des œufs par d'autres poissons. L'observation des œufs sur les plateaux en filtre est beaucoup plus ardue que pour ceux en fer. Leur nettoyage l'est tout autant. De plus, leur installation nécessite plus de manœuvres. En effet, pour chacune des séries, il y a deux ancrs, deux bouées ce qui rend leur installation plus complexe et requiert une organisation rigoureuse de la part de l'équipe de travail. Nous en venons alors à la conclusion que les plateaux en fer sont beaucoup plus efficaces et devraient être sélectionnés (si possible) en premier lieu lors de projets similaires.

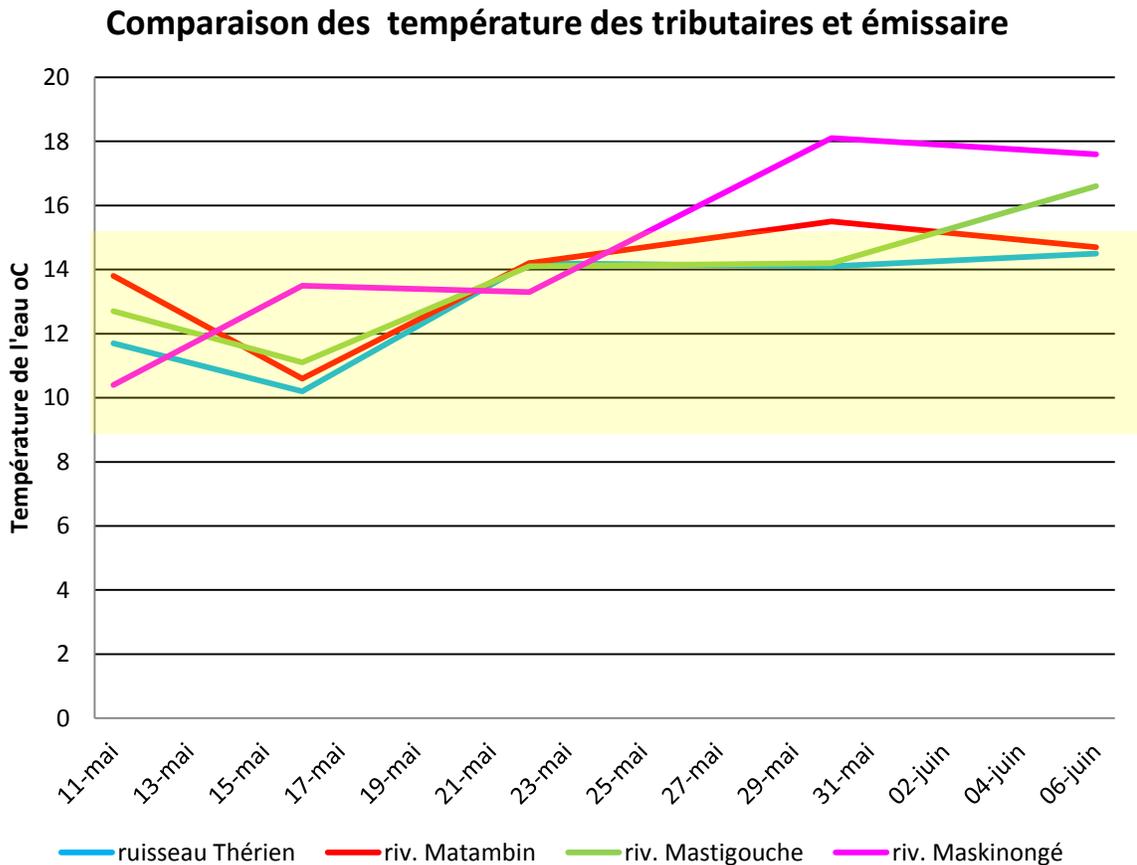
Tout au long de l'étude, les mesures de température ont été prises en note aux stations du ruisseau Therrien et aux rivières Matambin, Mastigouche et Maskinongé. Sur la figure 6, on observe le décalage de réchauffement de la rivière Maskinongé dans le temps. La plage jaune correspond à la zone de température idéale pour le fraie du maskinongé selon Scott et Crossman (1985), soit entre 9°C et 15°C.

Figure 6 : Température de l'eau pour les tributaires et l'émissaire du lac Maskinongé pour la période d'étude.

Tout d'abord, il faut noter que le printemps 2013 a été très hâtif ce qui a provoqué une fonte des glaces rapide et de hautes températures en début de saison. Ce phénomène est observable dans les rivières Matambin et Mastigouche (figure 6). Toutefois, de froides journées ont fait redescendre la température de l'eau, ce qui a permis de maintenir la température de l'eau plus fraîche, plus longtemps. Il est intéressant de noter un décalage dans le temps d'environ 7 jours entre les variations de températures des tributaires versus l'émissaire.

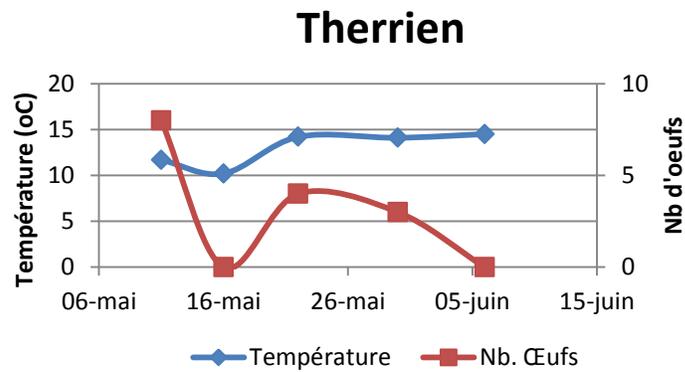
Figure 7: Température de l'eau et nombre d'œufs prélevé dans le ruisseau Therrien en fonction du temps.

Suite à l'observation des 5 groupes de figure, on dénote que le sommet de la courbe de récolte d'œufs de Maskinongé correspond à une zone de température comprise entre 10°C et 14,5°C, sur toutes les stations à l'exception de deux récoltes le 30 mai et le 6 juin 2013 à la rivière Maskinongé. La période de plus grande récolte se situe entre le 11 et le 23 mai 2013

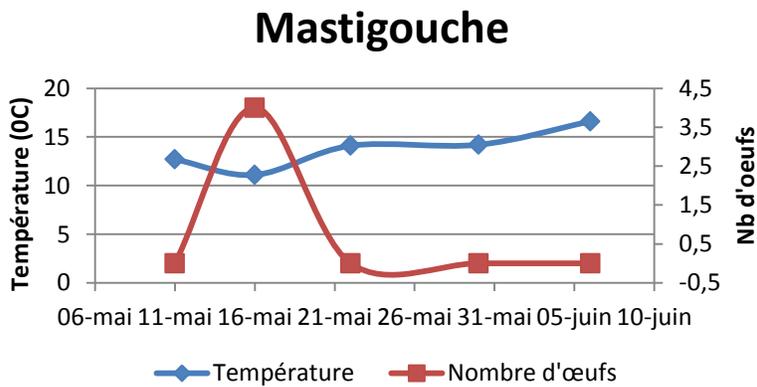
Figure 8: Température de l'eau et nombre d'œufs prélevé dans la rivière Mastigouche en fonction du temps.

On observe que les rivières Matambin et Mastigouche ont subi une hausse de température de courte durée au début de la campagne terrain.

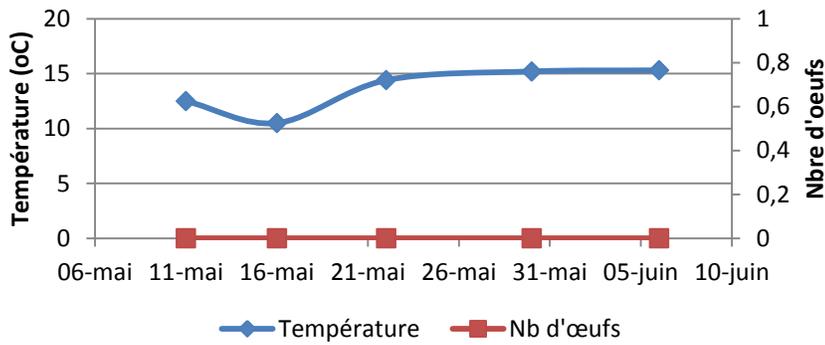
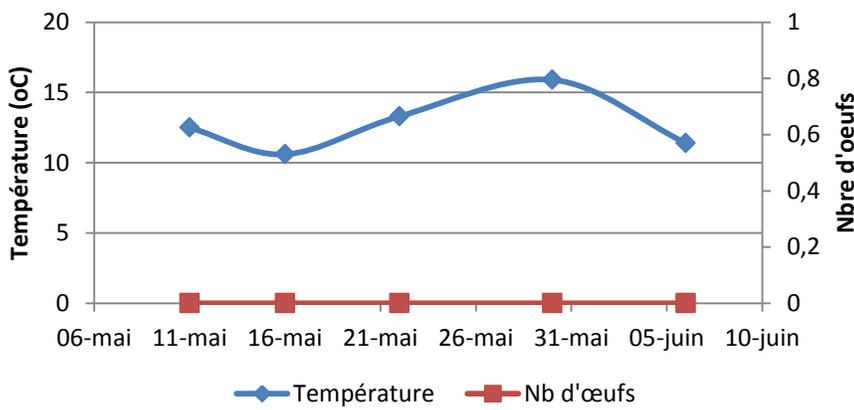
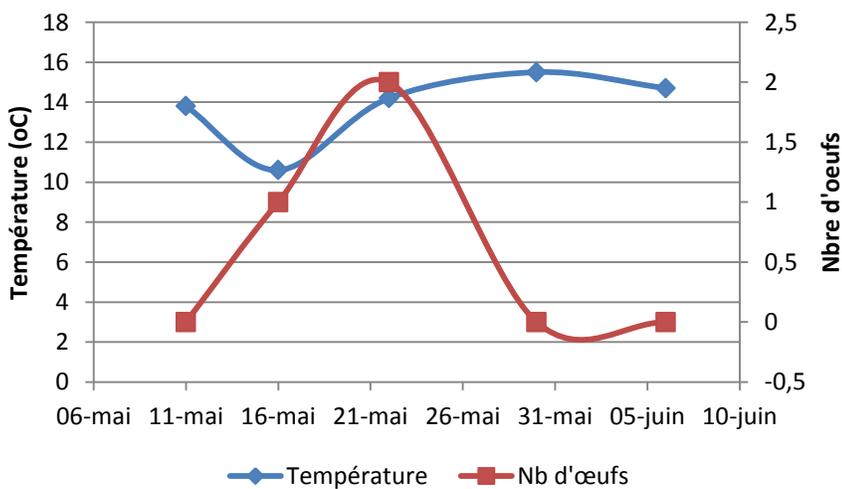
Figure 9: Température de l'eau et nombre d'œufs prélevés dans la rivière Matambin en fonction du temps selon les trois stations.

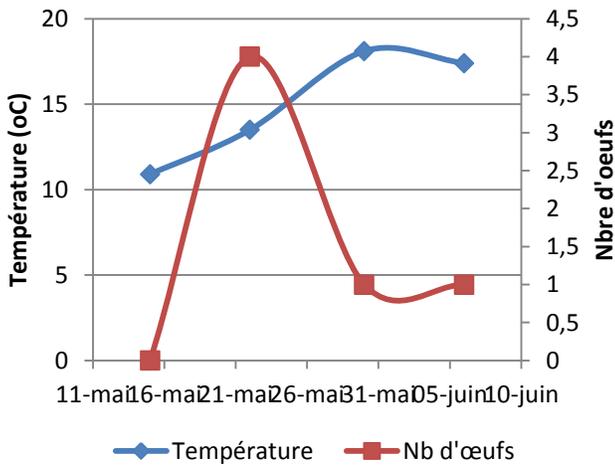
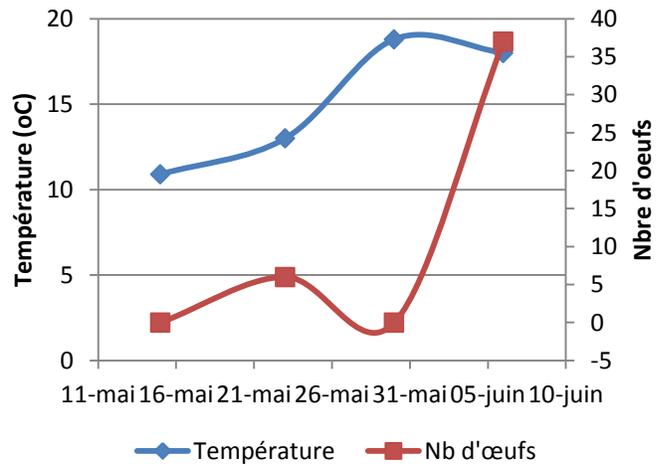
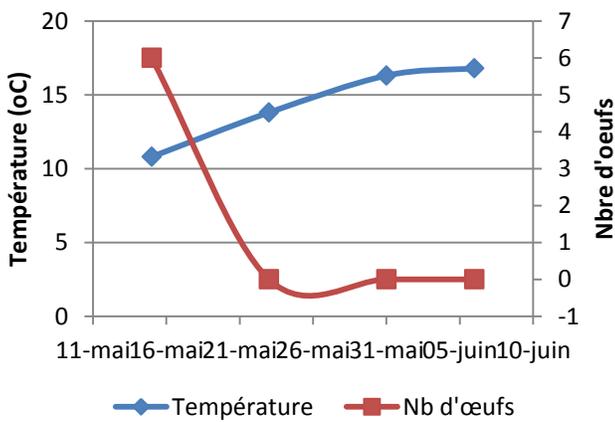
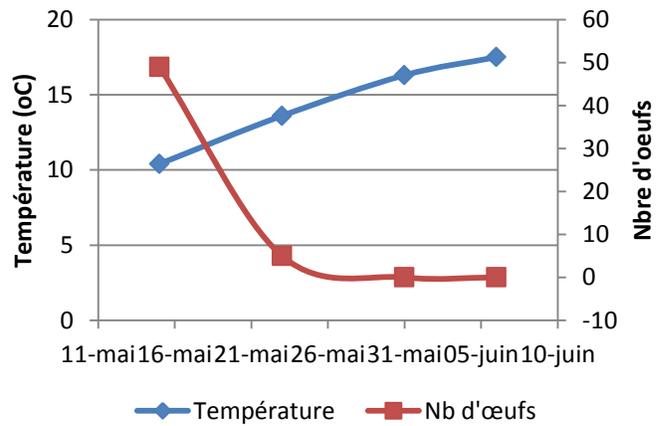
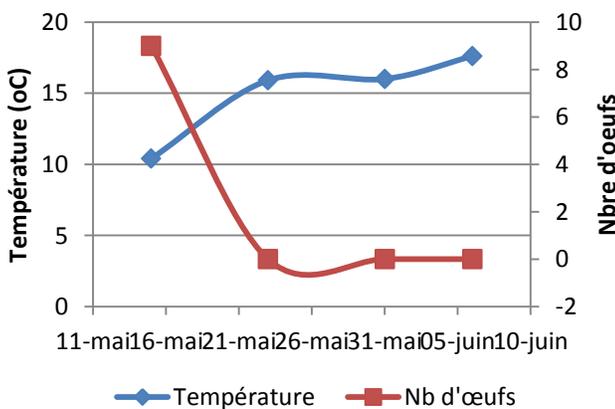
Figure 10: Température de l'eau et nombre d'œufs prélevé dans la rivière Maskinongé en fonction du temps selon les cinq stations.

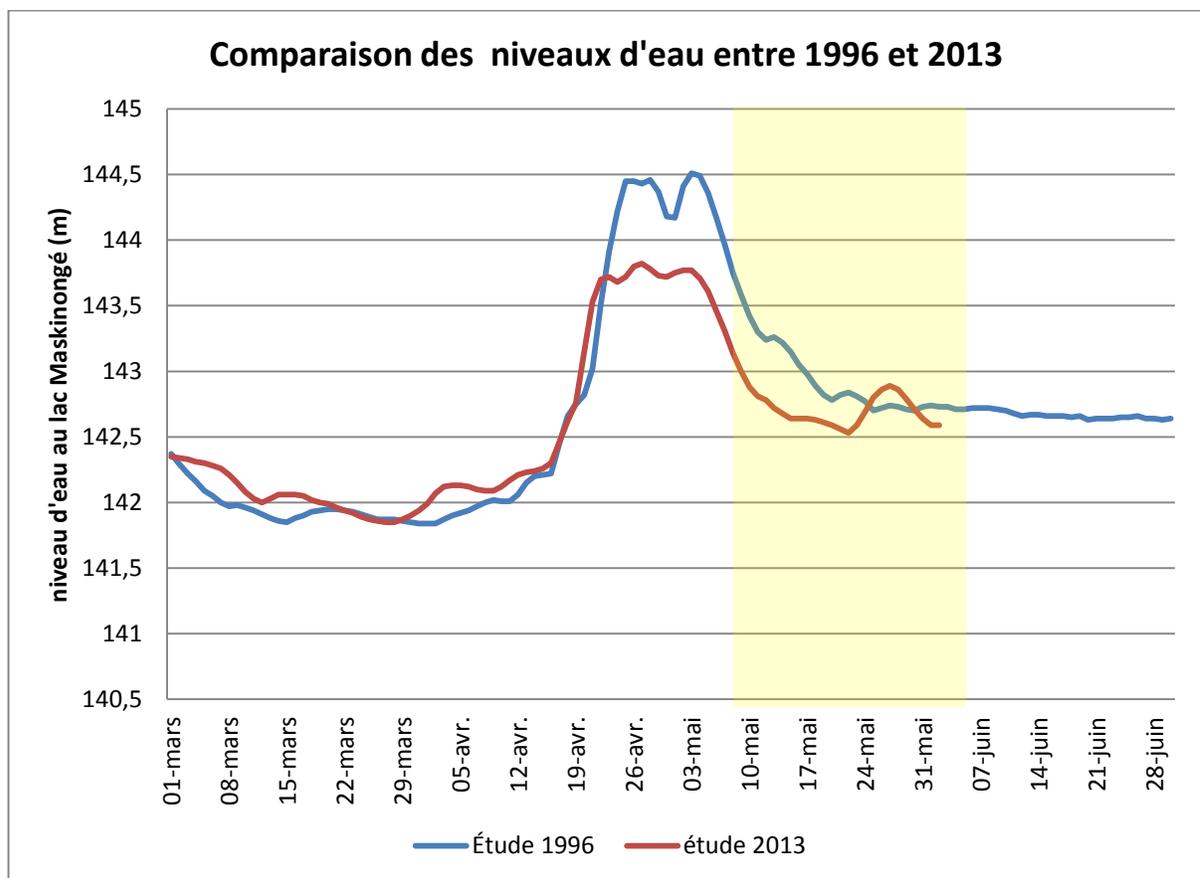
Figure 11: Niveaux de l'eau du lac Maskinongé pour les printemps 1996 et 2013

La zone jaune correspond à la période de prise de données en 2013. On observe un niveau d'eau plus bas pour toute la période de l'étude en 2013 à l'exception d'un épisode de pluie abondante entre le 24 et le 31 mai 2013.

Concernant les niveaux d'eau du lac, Clermont (1996) avait analysé des données sur plusieurs années et concluait au faible impact des variations du niveau de l'eau sur la fraie du maskinongé. Il faut voir que la période de crue se situe bien avant la période de fraie du maskinongé (figure 6). La figure 6 montre un écart d'environ 0,5 m dans la période d'échantillonnage pour les niveaux 2013 en comparaison avec l'année d'échantillonnage de 1996. Cet écart s'amenuise avec des épisodes de pluie observée entre le 24 et le 31 mai. Malgré cet écart de niveau d'eau, les sommets de récolte ont quand même eu lieu dès l'obtention des températures optimales de fraie.
