## Impacts des pratiques agricoles dans le bassin versant de la rivière du Bois-Blanc sur la qualité de l'eau et des habitats fauniques du fleuve Saint-Laurent : diagnostic et solutions

## DIAGNOSTIC ET PLAN D'ACTION

AGIR Maskinongé, COGENOR

20/03/2018

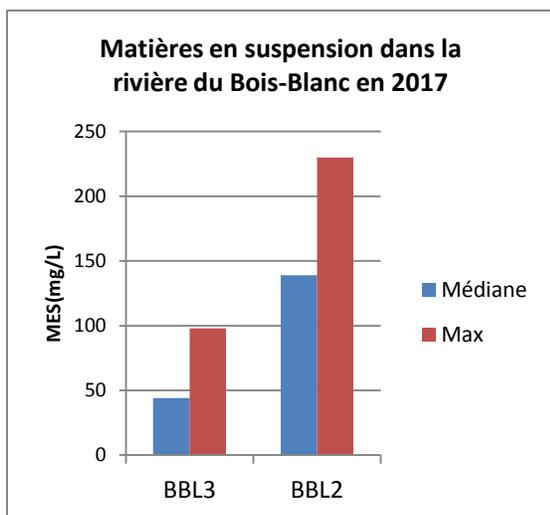
Figure 3

Les concentrations en phosphore et en matière en suspension sont très élevées (Figures 2 et 3). Près de l'embouchure (BBL2, voir carte 1), on dépasse de plus de 10 fois en moyenne le critère de protection de la vie aquatique (Figure 2). La concentration élevée de matières en suspension est problématique pour de nombreux poissons : la visibilité est nulle pour les poissons qui chassent à vue, les cours d'eau s'ensavent, ce qui coupe la connectivité des habitats. Les concentrations élevées en phosphore provoquent également dans le fleuve Saint-Laurent un développement élevé des cyanobactéries et des algues filamenteuses au détriment des herbiers aquatiques qui constituent l'habitat de plusieurs espèces, telles que la perchaude ou le grand brochet.

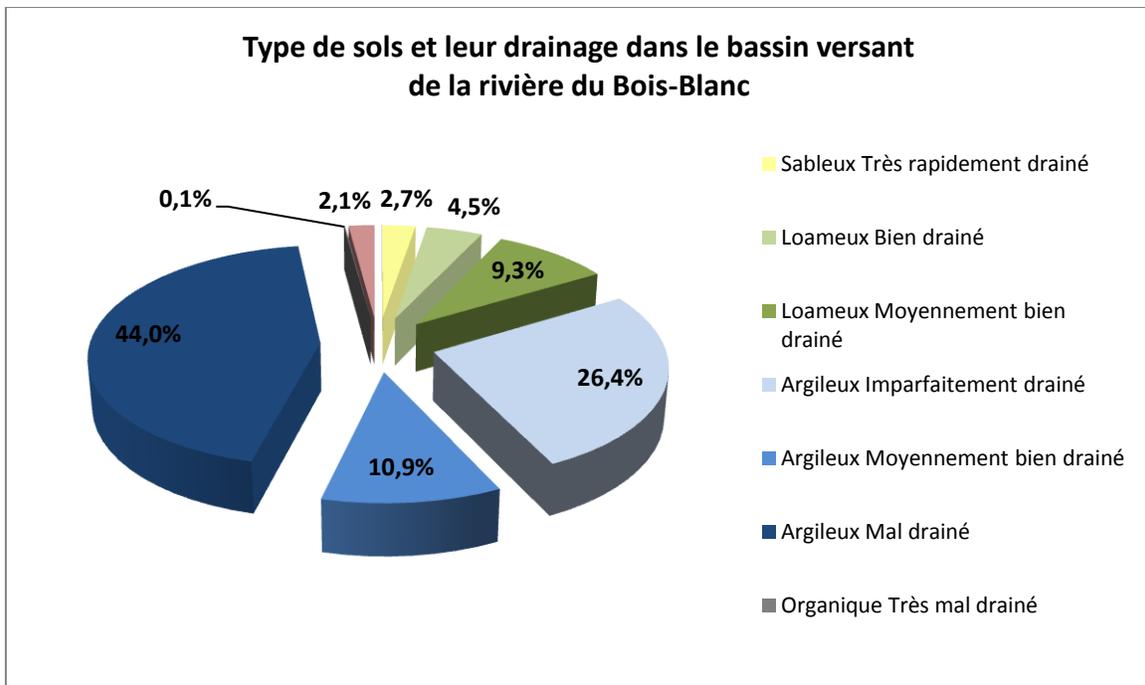
Le type de sol du bassin versant est très majoritairement argileux à 81% (carte 6). La tête du bassin est plutôt composée de loam et de sable qui se draine relativement bien. Par la suite, nous sommes en présence d'argile à drainage imparfait à moyen jusqu'à la route du pied de la côte. Les zones 2 et 3 se composent presque entièrement d'argile mal drainée. Finalement, une petite partie de la zone 3 est composée de sols divers.

Figure 8 : Répartitions des types de sols et de leur drainage

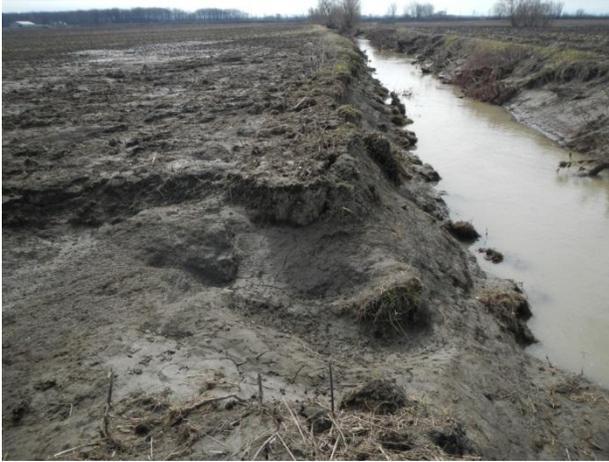
Figure 17 : Absence de bande riveraine et traces d'érosion en champ

Dans la zone 2, qui a été entièrement caractérisée, on constate une absence presque généralisée de bande riveraine. Au printemps, on voit très peu de résidus d'herbacées sur les talus, et une pente constante qui laisse penser que le travail du sol se fait jusqu'à la limite du haut du talus. À certains endroits, on voit même clairement que les arbustes du talus ont été coupés. L'absence de végétation résiduelle sur les talus est également liée à la projection d'herbicides (notamment du glyphosate) directement sur le talus puisque les cultures sont à la limite du haut de talus.

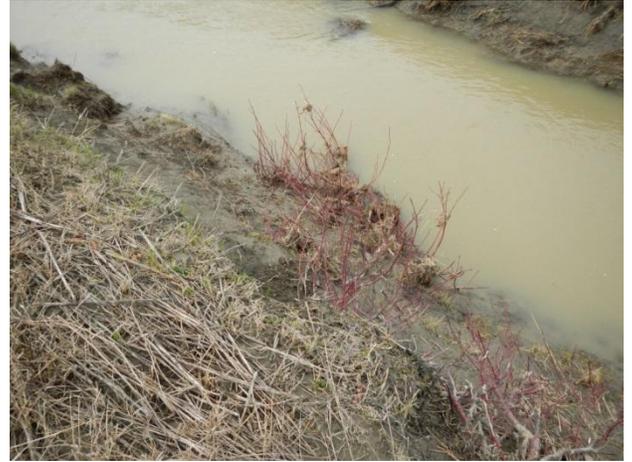
Figure 16 : les cornouillers du talus montrent des traces de coupe

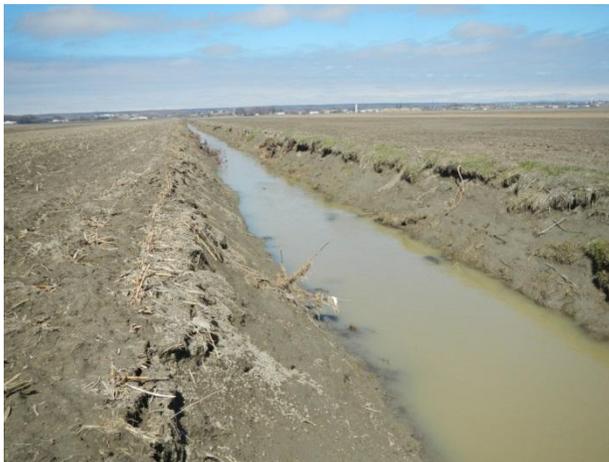
Figure 19 : les résidus de culture sont en bordure du talus

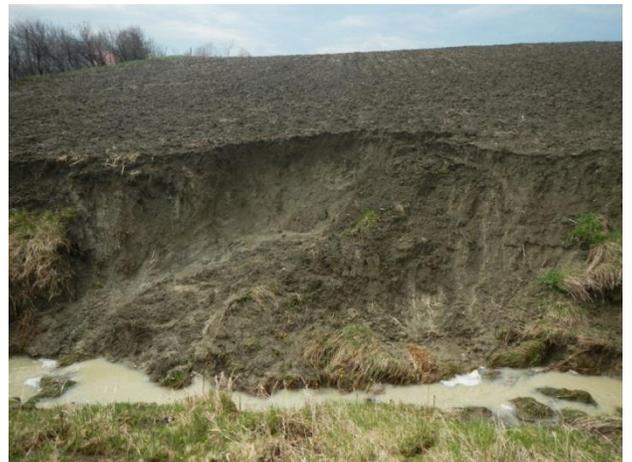
Figure 18 : Le travail du sol a provoqué l'effondrement du talus

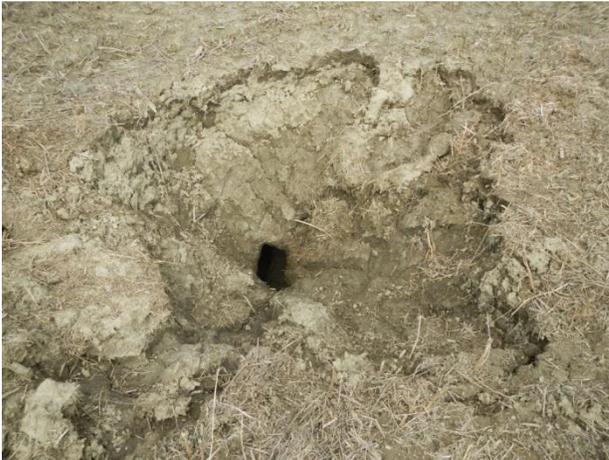
Figure 20 : Affaissement en champ dû à une galerie de rat musqué

Dans la zone 2, les habitats aquatiques et riverains sont très dégradés. La seule espèce qui prolifère dans ces conditions est le rat musqué, qui augmente l'effondrement des berges et l'érosion en raison des nombreuses galeries qu'il creuse.

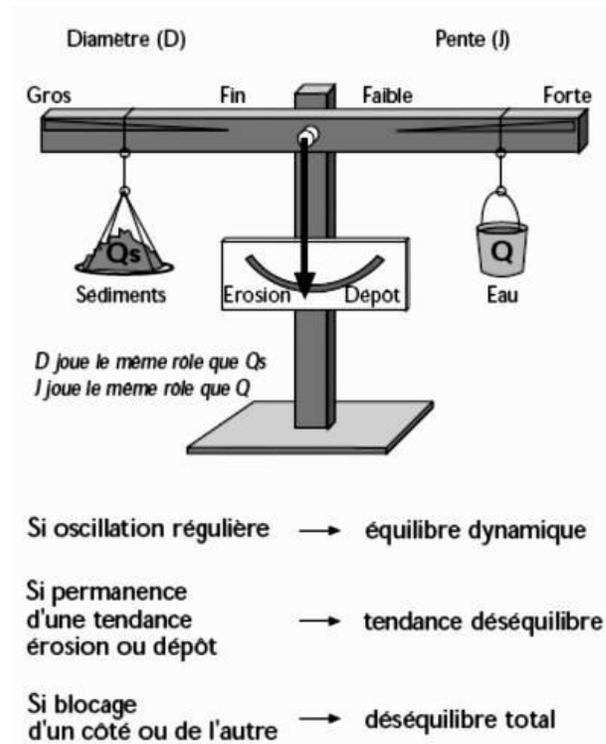
Un cours d'eau ajuste normalement son débit liquide (eau) et son débit solide (transport de sédiments) de manière à maintenir un équilibre dynamique. Un cours d'eau n'est donc jamais immobile, ses méandres évoluent naturellement.

(Balance de Stokes : d'après Lane, 1995)

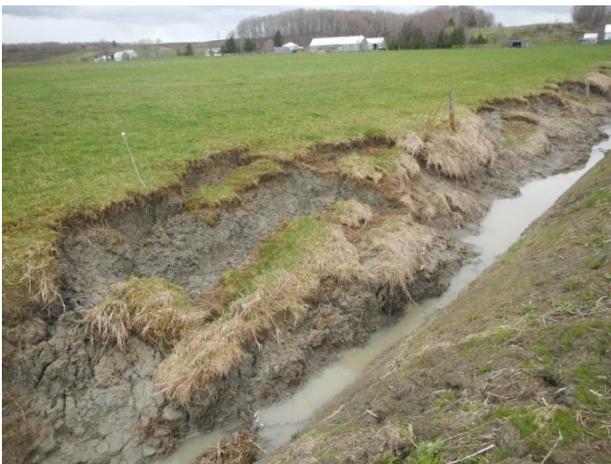
Figure 21 : Effondrement de berge au ruisseau Vertefeuille après un « nettoyage » conventionnel

Lorsqu'on modifie le fonctionnement naturel d'un cours d'eau : élimination des milieux humides, redressement, creusage, on crée un déséquilibre. Le redressement d'un cours d'eau correspond par exemple à une augmentation de sa pente moyenne. La balance de Lane penche alors vers la droite : le transport de sédiments, donc l'érosion, augmente. Si on ajoute une augmentation de la hauteur de talus par creusage, toutes les conditions sont réunies pour avoir une forte érosion. La méthode traditionnelle de creusage des cours d'eau, en trapèze, a donc une incidence négative sur l'érosion et le transport de sédiments.

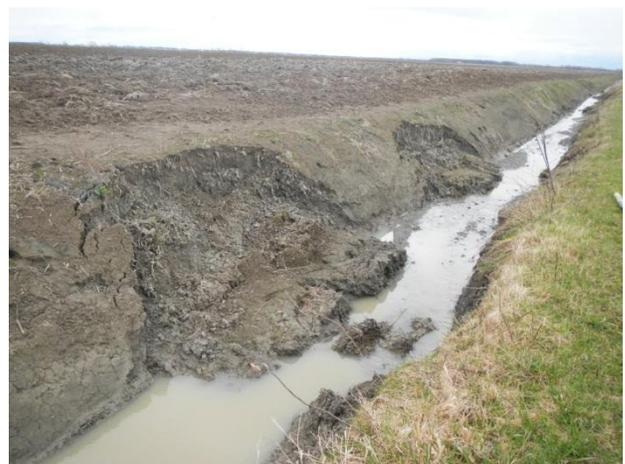
Figure 22 : Rive opposée du ruisseau Vertefeuille montrant également une érosion importante

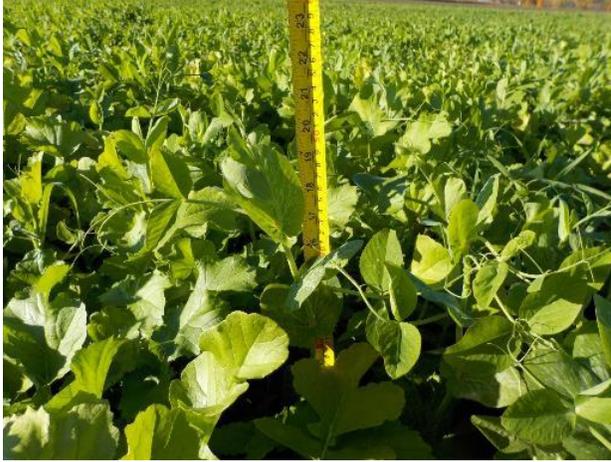
Figure 24 : Engrais vert (Source : COGENOR)

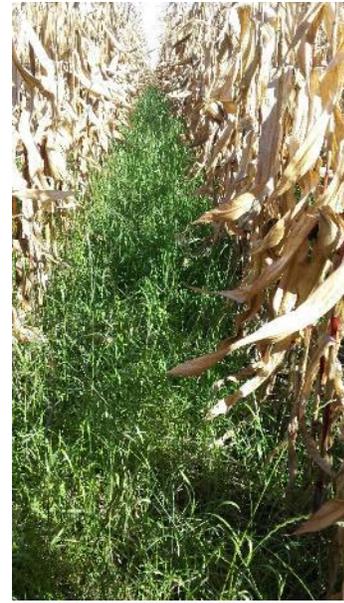
Figure 23 : Culture intercalaire dans le maïs (Source : COGENOR)

Finalement, il serait intéressant d'instaurer des sites de démonstration chez les producteurs en implantant 0,5 ha de culture intercalaire (ray-grass) dans la culture du maïs avec comparatif sans intercalaire. Ces sites de démonstration, clé en main, permettraient aux producteurs d'apprivoiser la technique d'implantation d'une culture intercalaire, de voir l'effet de cette culture sur leur sol et d'apprécier la portance du sol lors de la récolte du maïs. Un suivi serait fait, de l'implantation jusqu'à la récolte de la biomasse de cette culture intercalaire. Une évaluation des rendements de maïs peut également être fait pour comparer les rendements avec et sans culture intercalaire.

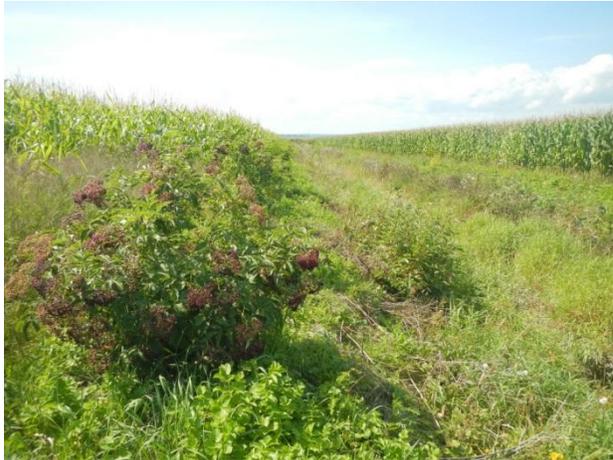
Figure 25 : Bande riveraine arbustive le long d'un tributaire de l'Ormière (Source : AGIR Maskinongé)

Nous préconisons donc une revégétalisation des bandes riveraines, prioritairement le long des cours d'eau secondaires, puisque les pentes sont nivelées de manière à diriger l'écoulement vers les tributaires de la rivière du Bois-Blanc plutôt que vers le cours d'eau principal. Une simple rangée d'arbustes ou d'arbres amène une différence notable, en permettant à la végétation herbacée de reprendre sa place, et en éloignant les épandages de fertilisant et de pesticides du cours d'eau.

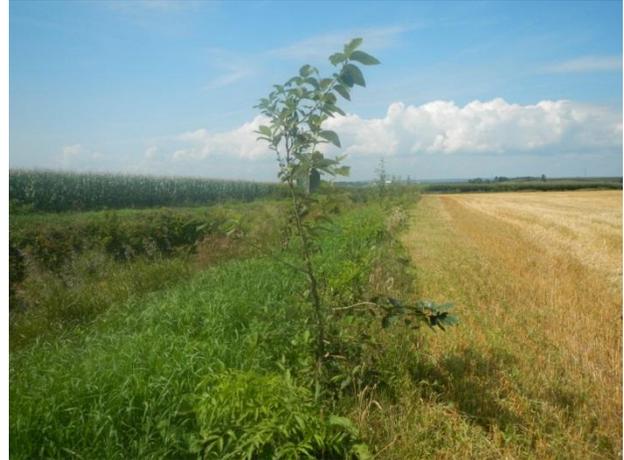
Figure 26 : Bande riveraine arborescente le long de la rivière l'Ormière (Source : AGIR Maskinongé)

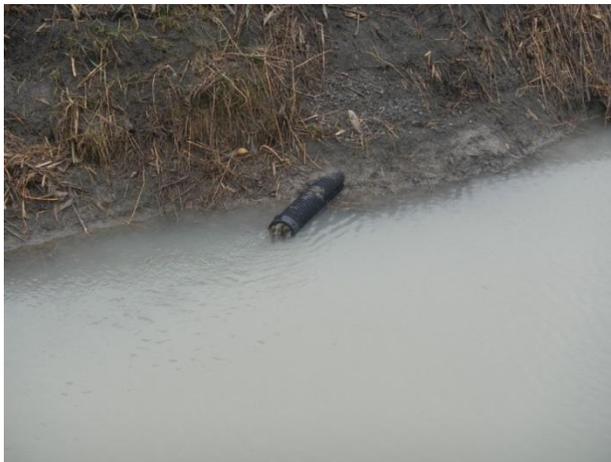
Figure 27 : Exemple de drain non protégé et colmaté

Les drains agricoles non protégés peuvent provoquer de l'érosion au niveau de la sortie de drain. Ils peuvent également se boucher, ce qui diminue l'efficacité de l'évacuation de l'eau par infiltration et peut donc augmenter le ruissellement de surface.

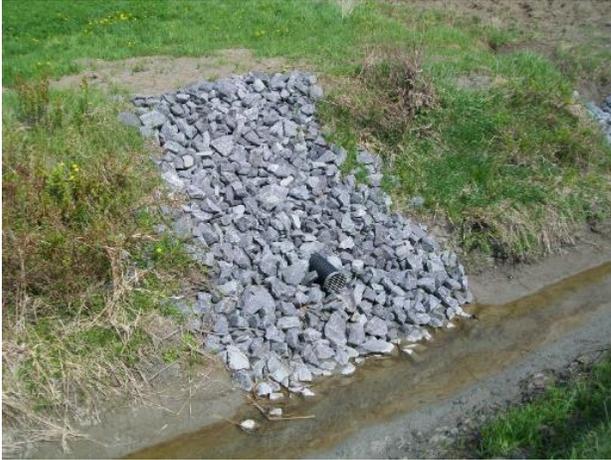
Figure 28 : Sortie de drain protégée (Source : COGENOR)

L'empierrement des drains permet de protéger les sorties de drains contre l'érosion et de diminuer leur colmatage.

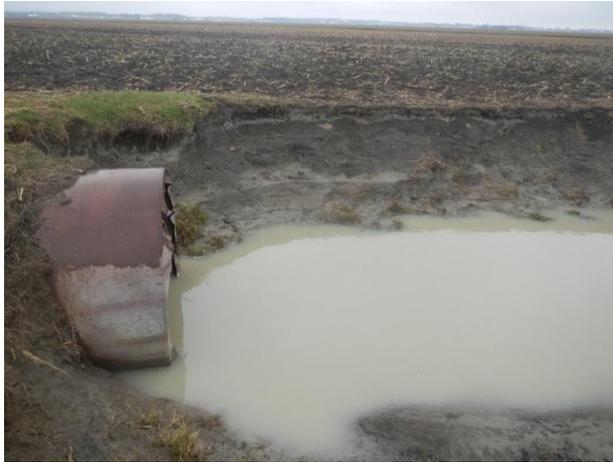
Figure 29 : Élargissement du cours d'eau en sortie de ponceau

Les ponceaux non protégés créent de l'érosion qui se traduit par un élargissement du cours d'eau. Ils devraient donc être remplacés.

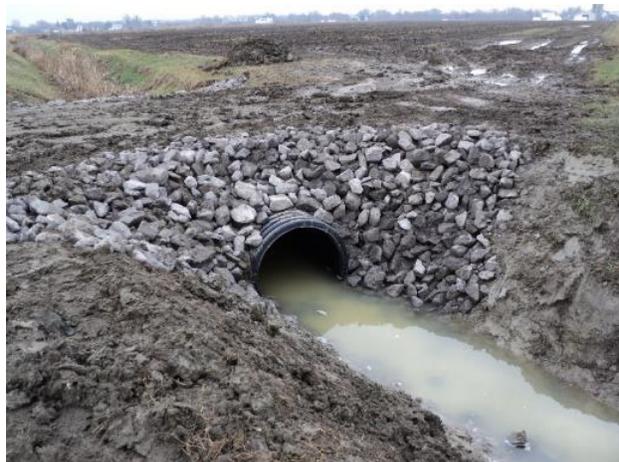
Figure 30 : Ponceau enroché adéquatement (Source : COGENOR)

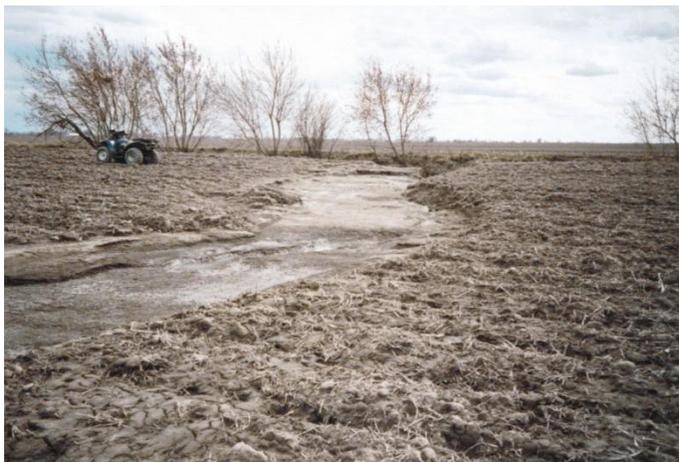
Figure 31 : Voie d'eau en champ (Source : Gilbert Vermette)

On observe quelques voies d'eau en champ, qui ont pour conséquences des pertes de sol et un apport en sédiments dans les cours d'eau. Des voies d'eau engazonnées pourraient permettre de résoudre cette problématique lorsqu'elle est récurrente.

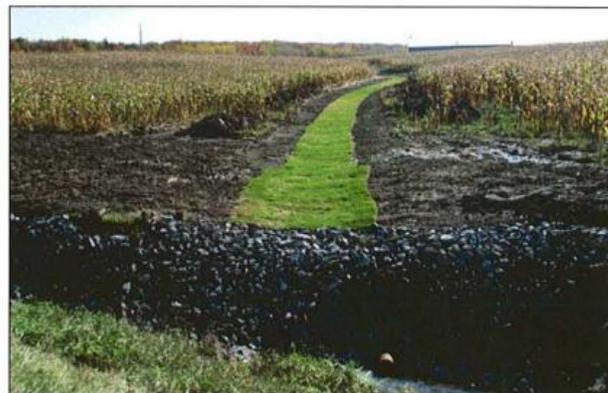
Photo 16 : Protection d'une voie d'eau par des plaques de gazon  
Source : Jacques Goulet, MAPAQ

Figure 32 : Exemple de voie d'eau engazonnée (Source : MAPAQ)

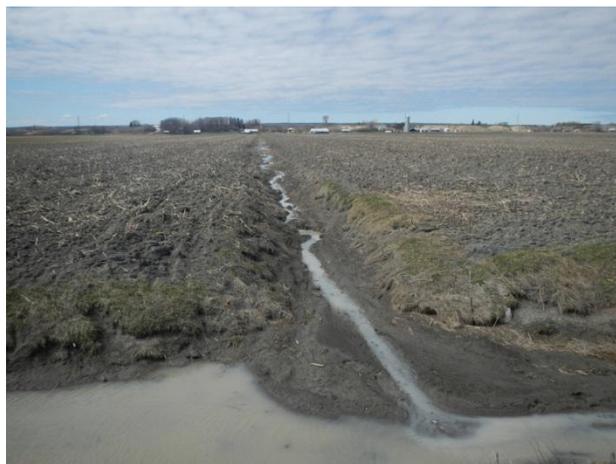
Figure 34 : Sortie de fossé non aménagée

Les fossés peuvent apporter des quantités importantes de sédiments dans les cours d'eau. ces apports peuvent être diminués par l'empierrement des confluences. Des avaloirs ou des bassins de sédimentation peuvent aussi permettre de résoudre cette problématique.

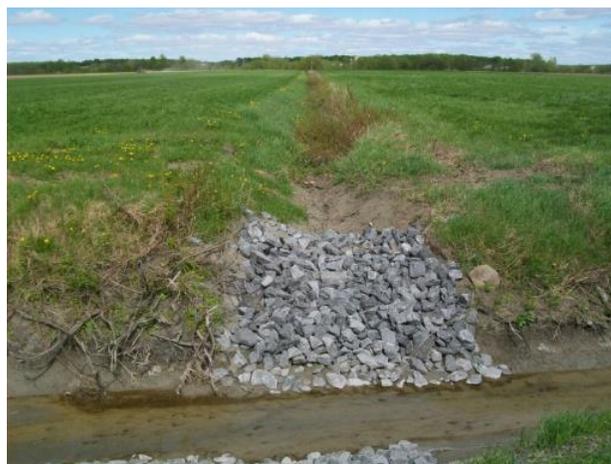
Figure 33 : Sortie de fossé empierrée (Source: COGENOR)

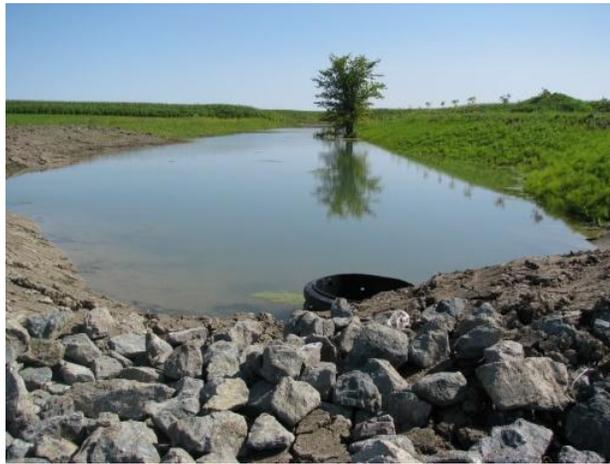
Figure 35 : Exemple de bassin de rétention (Source : MAPAQ)

Les bassins de sédimentation peuvent être aménagés en sorte de fossé ou sur les cours d'eau. Ils retiennent ainsi les sédiments et diminuent les débits de pointe dans les cours d'eau, réduisant ainsi l'érosion des berges. Une fois végétalisés, ils peuvent également servir d'habitat pour les amphibiens ou les oiseaux aquatiques.

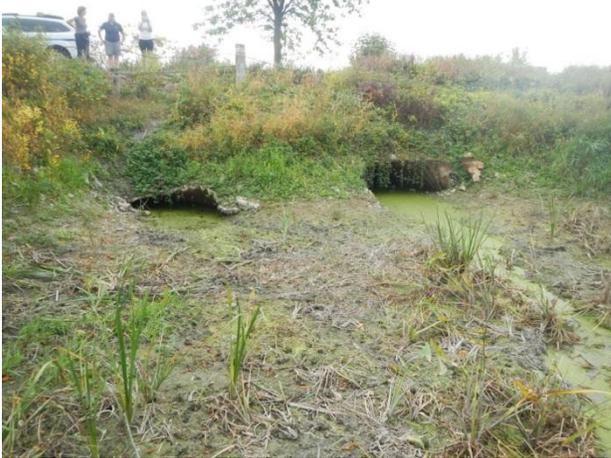
Figure 37 : Ponceaux colmatés dans le littoral du lac Saint-Pierre

Dans cette partie du bassin versant, les cours d'eau subissent à la fois le dépôt des alluvions du fleuve et les apports de sédiments provenant de l'amont. Les cours d'eau de ce secteur sont donc remplis de sédiments, ce qui provoque même une certaine rupture de connectivité au niveau des ponceaux.

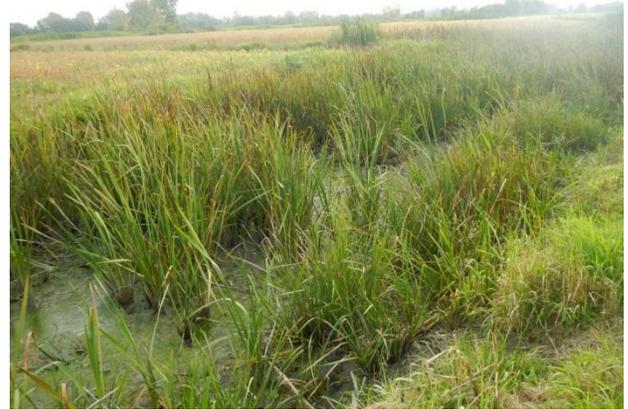
Figure 36 ; Cours d'eau rempli de sédiments dans le littoral du lac Saint-Pierre

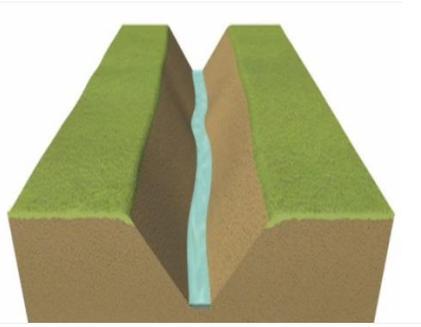
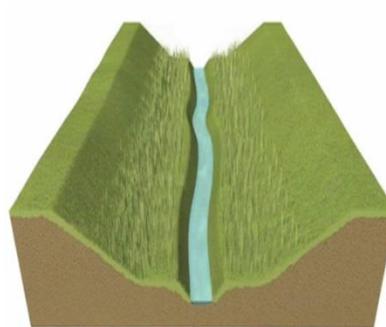
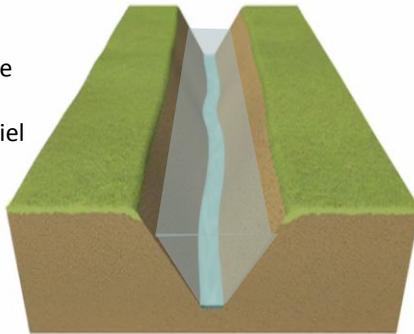
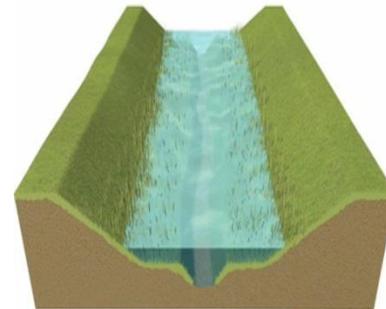
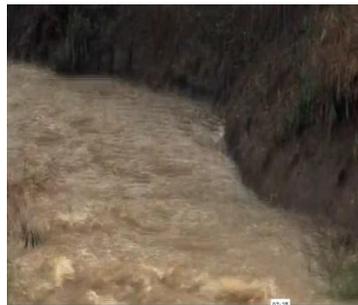
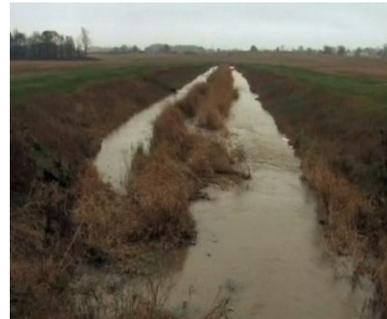
Figure 38 : Principe du chenal à deux niveaux

Bas niveau: faible profondeur, faible vitesse

Haut niveau: grande profondeur, forte vitesse, fort potentiel d'érosion de berge

Haut niveau: Profondeur moindre, vitesse ralentie par végétation, faible potentiel d'érosion de berge

Crue dans un fossé en trapèze

Crue dans un chenal à 2 niveaux

Un autre type d'aménagement consiste à réaliser deux paliers dans le lit du cours d'eau. Cette méthode est marginale pour le moment au Québec, mais elle a été expérimentée dans le Midwest américain. Elle permet notamment de rétablir une plaine de débordement pour le cours d'eau. Le lit principal peut méandrer, ce qui permet de restaurer un fonctionnement hydrologique plus naturel, tout en gardant des bordures de talus rectilignes pour l'agriculture.

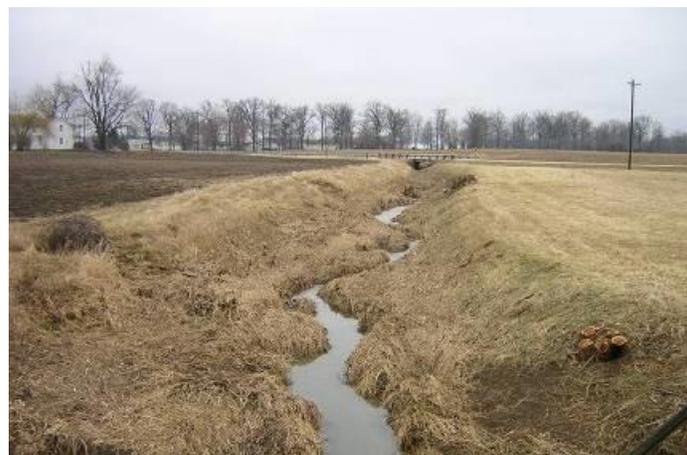
Figure 39 : Cours d'eau à deux paliers dans le Midwest américain (D'Ambrosio et al., 2012)
