Carte 3.2.1.

Sédimentation dans le sous-bassin versant de la rivière Matambin

Plan directeur de l'eau 2014

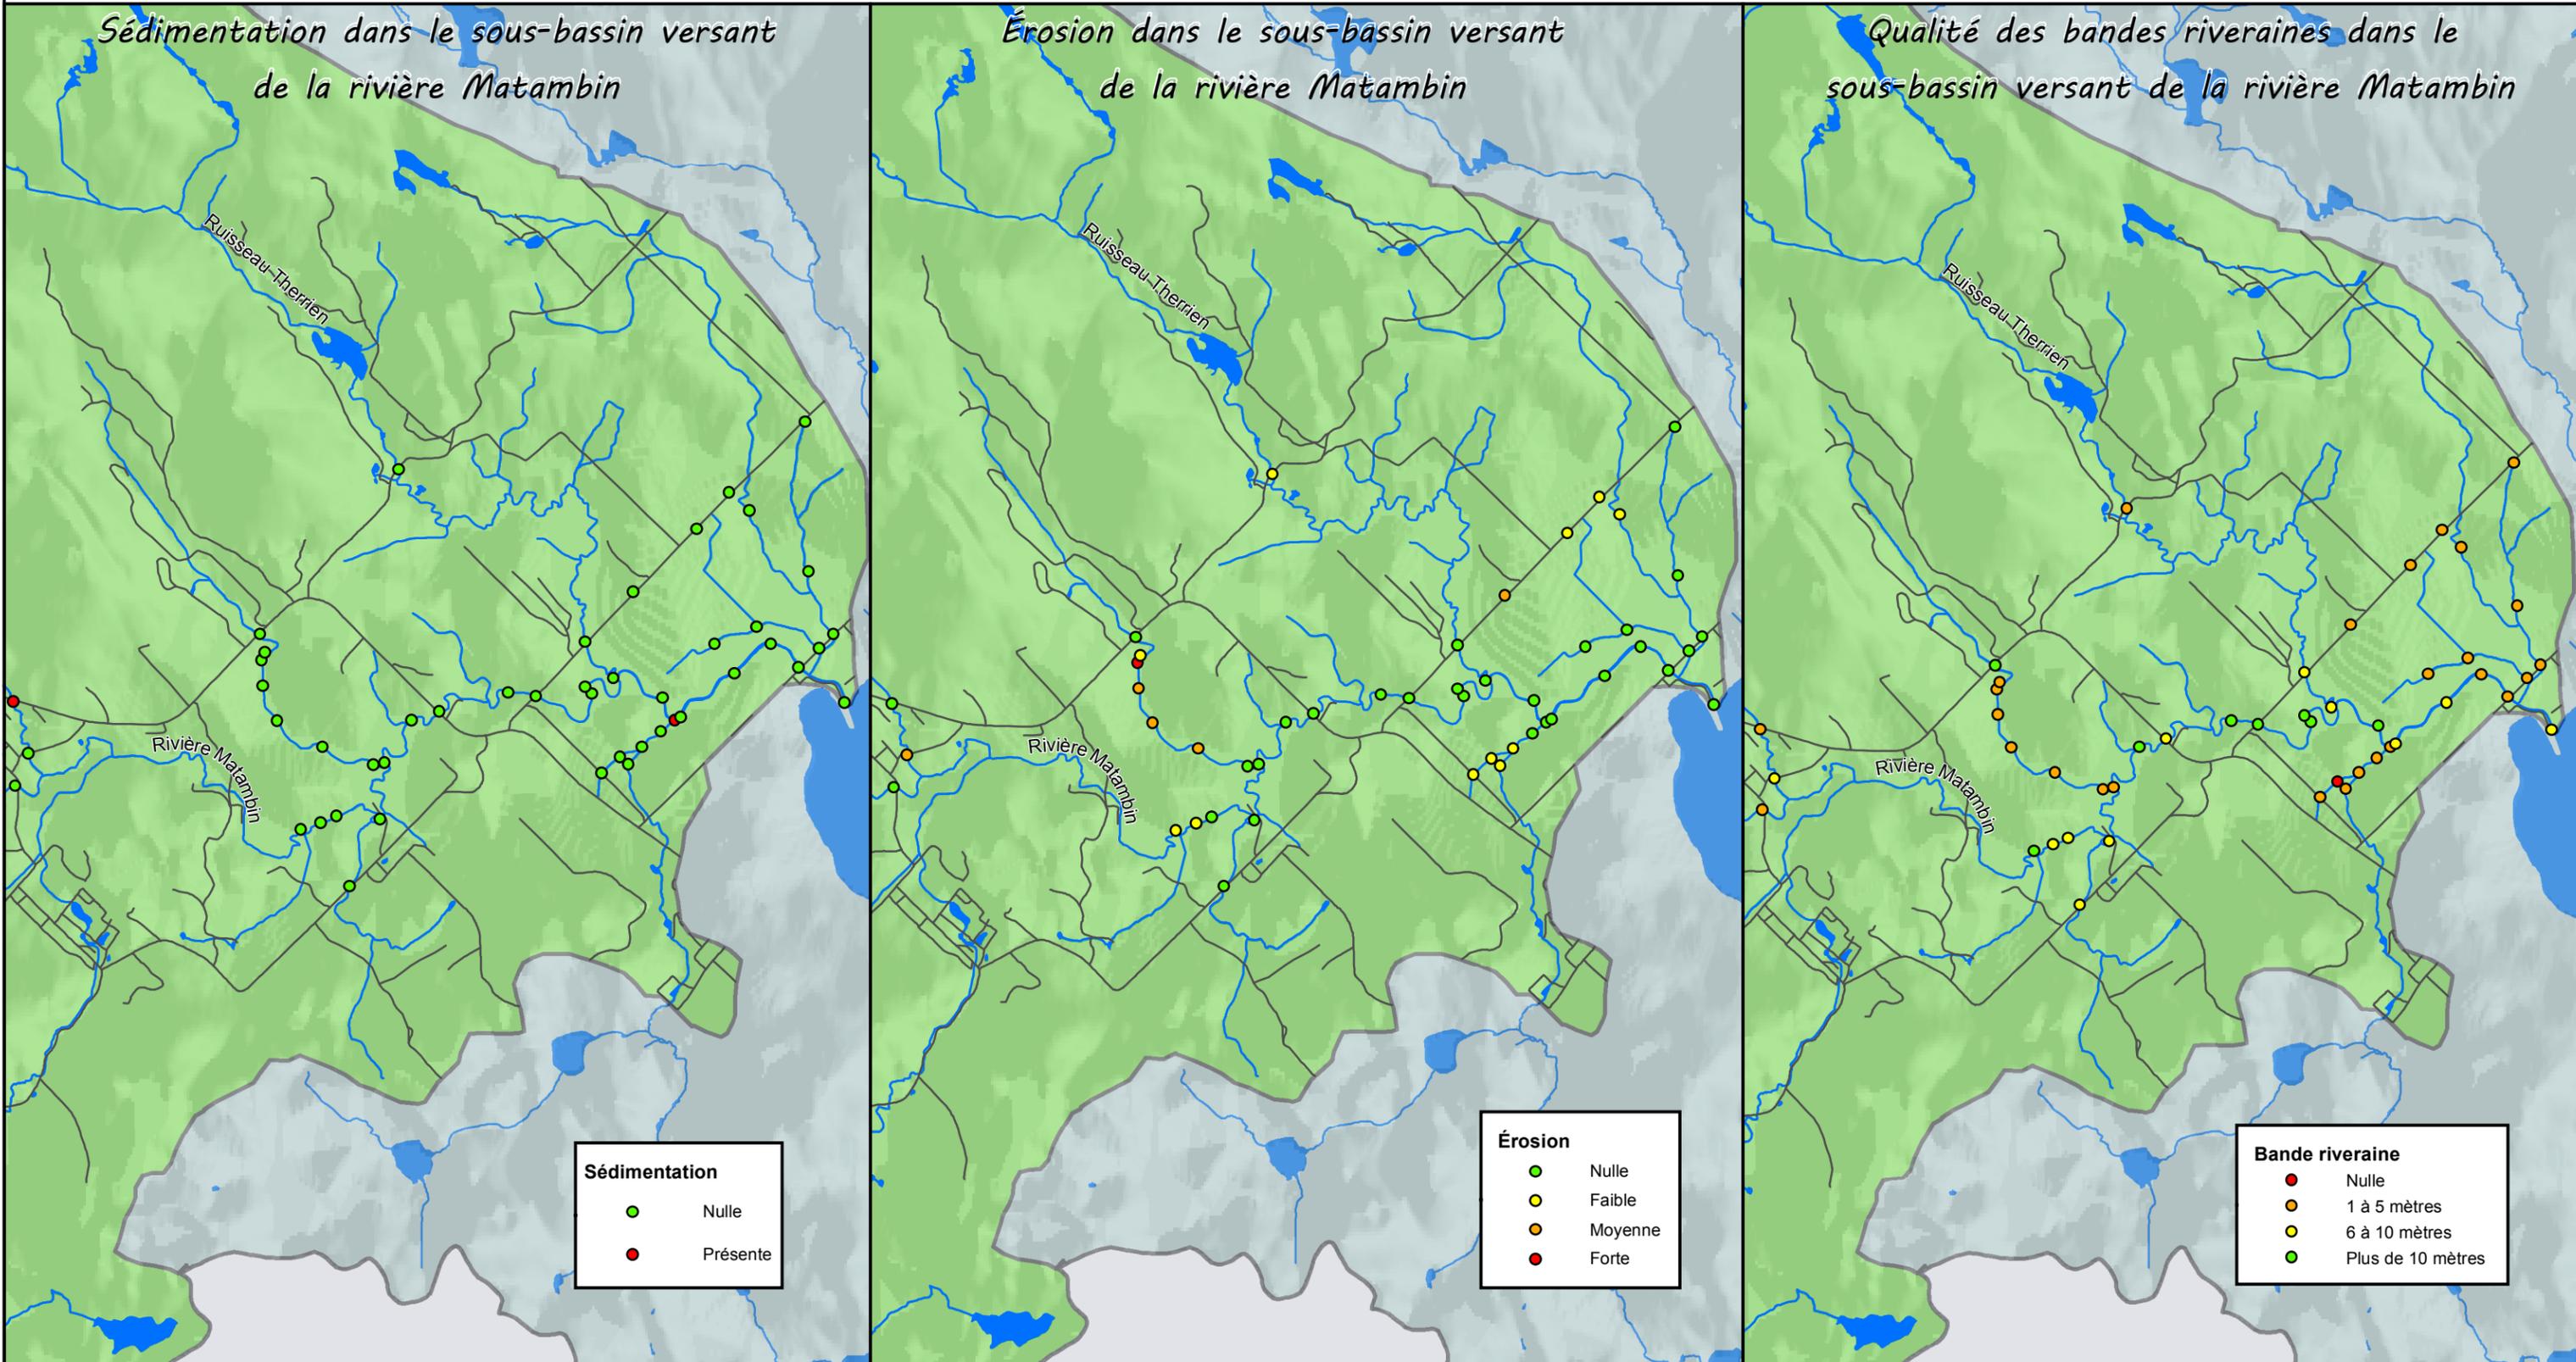
Érosion dans le sous-bassin versant de la rivière Matambin

Qualité des bandes riveraines dans le sous-bassin versant de la rivière Matambin

Sédimentation	
● (vert)	Nulle
● (rouge)	Présente

Érosion	
● (vert)	Nulle
● (jaune)	Faible
● (orange)	Moyenne
● (rouge)	Forte

Bande riveraine	
● (rouge)	Nulle
● (jaune)	1 à 5 mètres
● (orange)	6 à 10 mètres
● (vert)	Plus de 10 mètres
